Rejestr Osuwisk na terenie miasta Legnica
<u>Temat</u>	Opracowanie rejestru osuwisk i terenów zagrożonych ruchami masowymi ziemi dla miasta Legnicy

<u>Lokalizacja:</u>	miejscowość: Legnica gmina: Legnica powiat: Legnica województwo: dolnośląskie
---------------------	--

Wrocław, październik 2021 r.

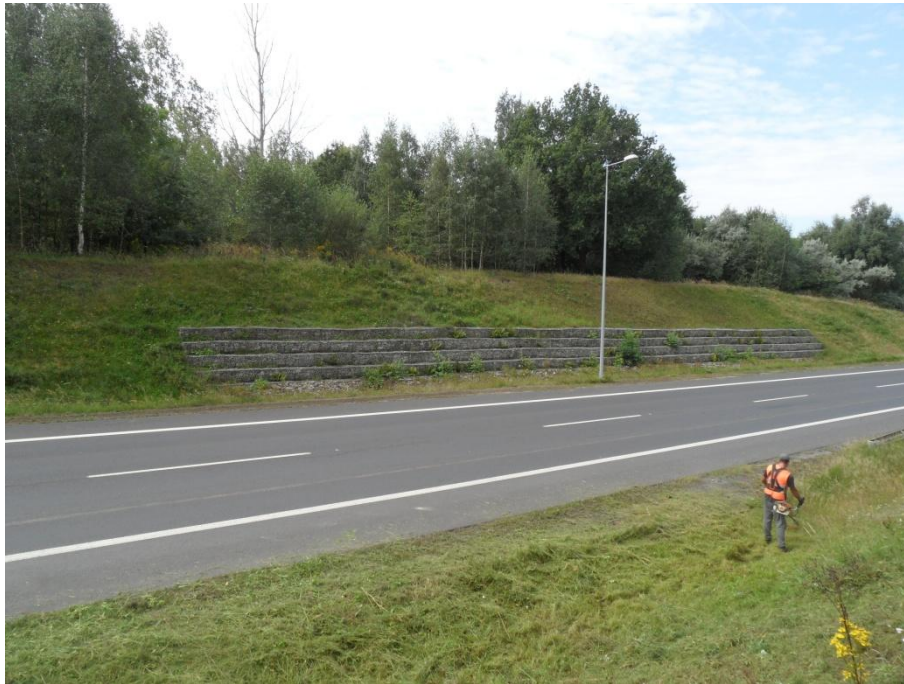
Aktualnie osuwisko jest zabezpieczone poprzez gabionowy mur oporowy. Skarpa została wyrównana, a na jej powierzchni wysiano trawę. W trakcie prowadzenia wizji oraz pomiarów geodezyjnych nie stwierdzono przejawów aktywności osuwiska.

Zabezpieczone osuwisko na skarpie południowo-zachodniej wykopu ulicy Zachodniej

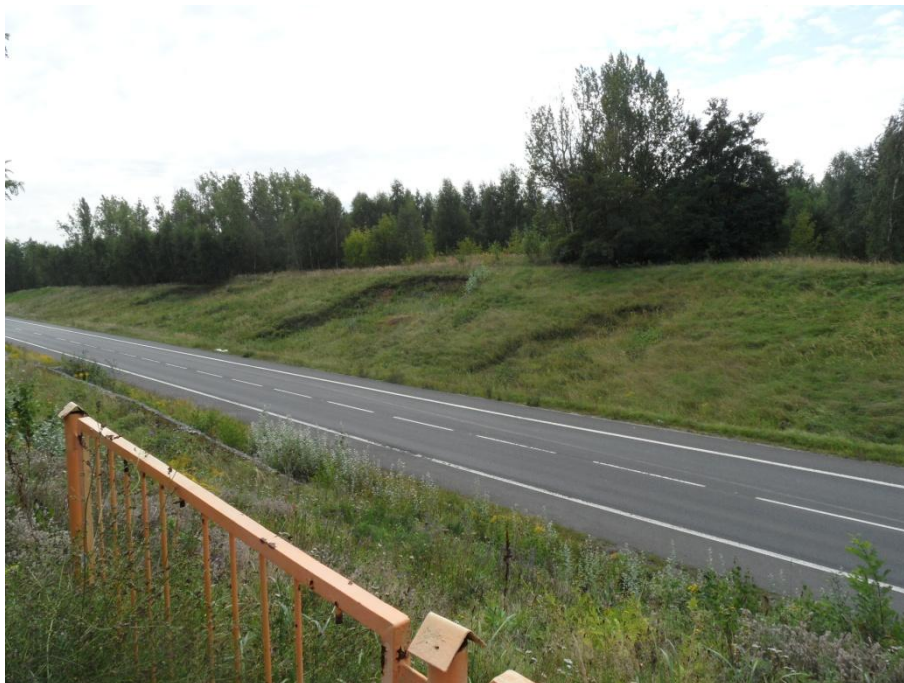
Na zboczu skarpy południowo-zachodniej (ekspozycja na północny-wschód) stwierdzono występowanie osuwiska składającego się z trzech szeregowych nisz. Czoło jęzora osuwiska oparte jest o nasyp drogowy ulicy Zachodniej. W trakcie prowadzenia obserwacji i pomiarów stwierdzono występowanie nieznacznych sączy tak w obrębie niszy osuwiska, jak i w górnych partiach koluwium. Migrująca woda stagnowała w strefie czołowej osuwiska.

Powierzchnia osuwiska jest aktualnie porośnięta trawą. W trakcie prowadzenia obserwacji nie stwierdzono występowania przejawów aktywności osuwiska. Należy jednak zaznaczyć, że wstępująca w gruncie woda może doprowadzić do jego uruchomienia. W związku z powyższym proponuje się prowadzenie monitoringu tego obiektu.

Osuwisko na skarpi południowo-zachodniej wykopu ulicy Zachodniej

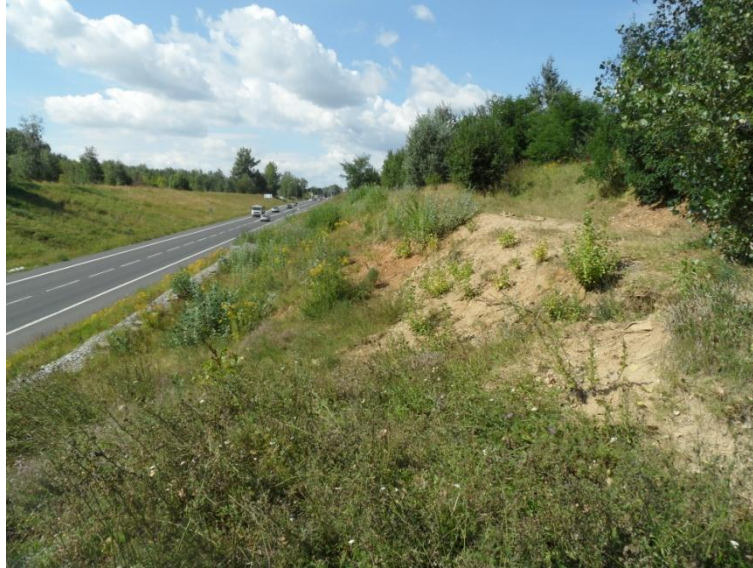
Obecnie obiekt ten jest zabezpieczony poprzez oporowy mur gabionowy. Na powierzchni skarpy widoczne są jednak procesy erozji jej wierzchniej warstwy, w związku z powyższym nie jest ona skutecznie zabezpieczona (ustabilizowana) poprzez trawę.

Erozja wierzchniej warstwy osuwiska na skarpie północno-wschodniej

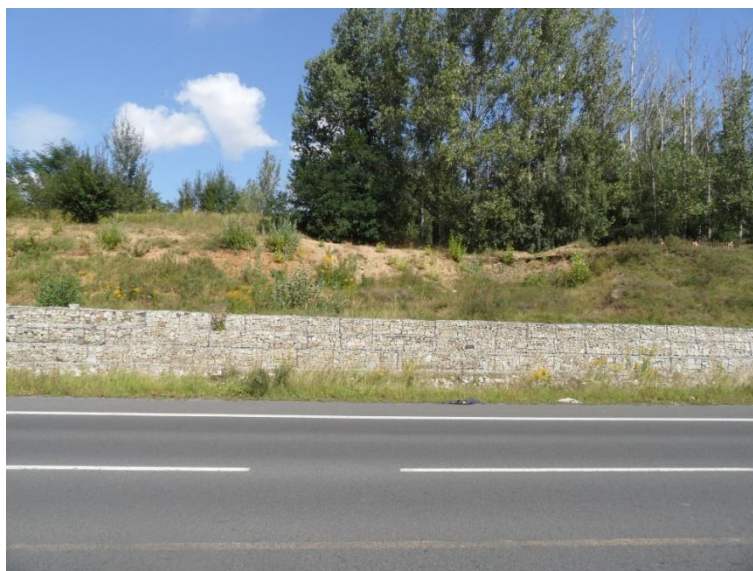
Na zboczu skarpy północno-wschodniej (ekspozycja na południowy-zachód) występuje osuwisko udokumentowane w roku 2006 [3]. Jego powstanie

spowodowało zniszczenie ścieżki rowerowej poprowadzonej równoległe do ulicy Zachodniej, po koronie skarpy wykopu.

Osuwisko na skarpie północno-wschodniej wykopu ulicy Zachodniej

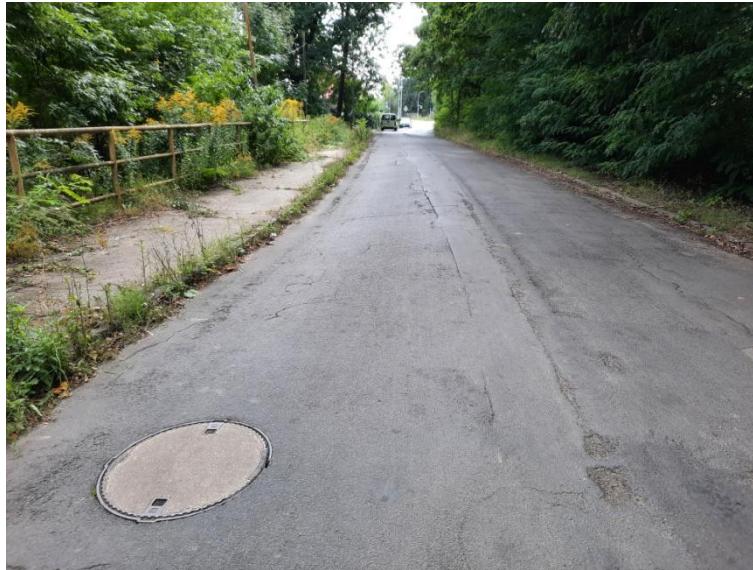
W trakcie prowadzenia prac terenowych stwierdzono występowanie terenu zagrożonego występowaniem ruchów masowych ziemi na terenie osiedla Pątnów w Legnicy. Meandrujące koryto rzeki Kaczawy podcina wysoką skarpę w rejonie ulicy Pawickej. W trakcie prowadzonych prac terenowych (we wrześniu 2021r.) nie stwierdzono procesów ruchów masowych ziemi. Jedynie nieznaczne uchylenie oraz liniowe uszkodzenia wschodniego pasa drogi. Ze względu jednak na zagospodarowanie terenu uznano, że teren ten wymaga prowadzenia monitoringu w postaci obserwacji ewentualnego propagowania się uszkodzeń nawierzchni drogowej. Badanie takie należy prowadzić szczególnie po okresach wezbrań rzeki Kaczawy. Teren określony jako zagrożony powstaniem ruchów masowych ziemi zawiera się na terenie działek oznaczonych numerami 456/5 oraz 446/2 obręb Pawice.

Uszkodzenia nawierzchni ulicy Pawickiej

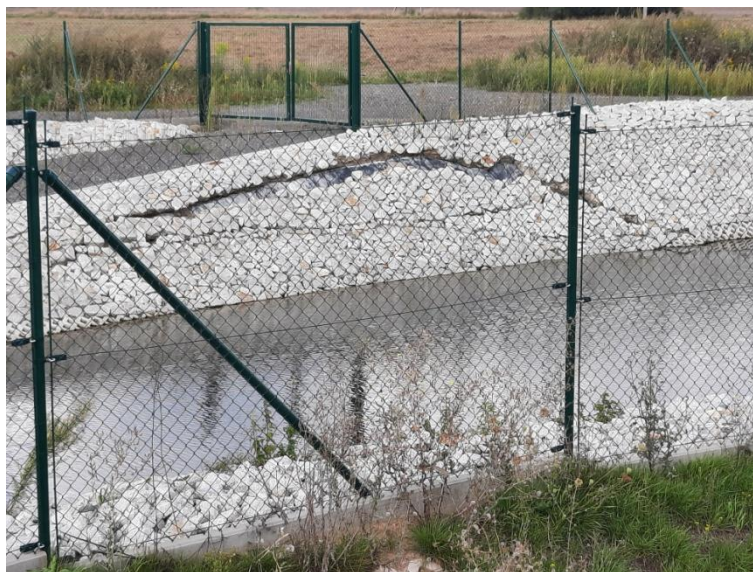
W ramach prowadzonych prac terenowych, stwierdzono występowanie procesów wykraczających poza zakres niniejszego opracowania. W przypadku jednak ich dalszego oddziaływania mogą doprowadzić do wystąpienia lokalnych zagrożeń związanych z ruchami masowymi ziemi. Stwierdzone uszkodzenia czaszy sztucznego zbiornika wody przy ul. Szczytnickiej (działka nr 425 obręb Pawice) mogą doprowadzić do rozszczelnienia membrany oraz w konsekwencji erozją skarpy.

Uszkodzenia konstrukcji czaszy zbiornika

W związku z powyższym proponuje się przeprowadzenie stosownych napraw konstrukcji czaszy zbiornika.

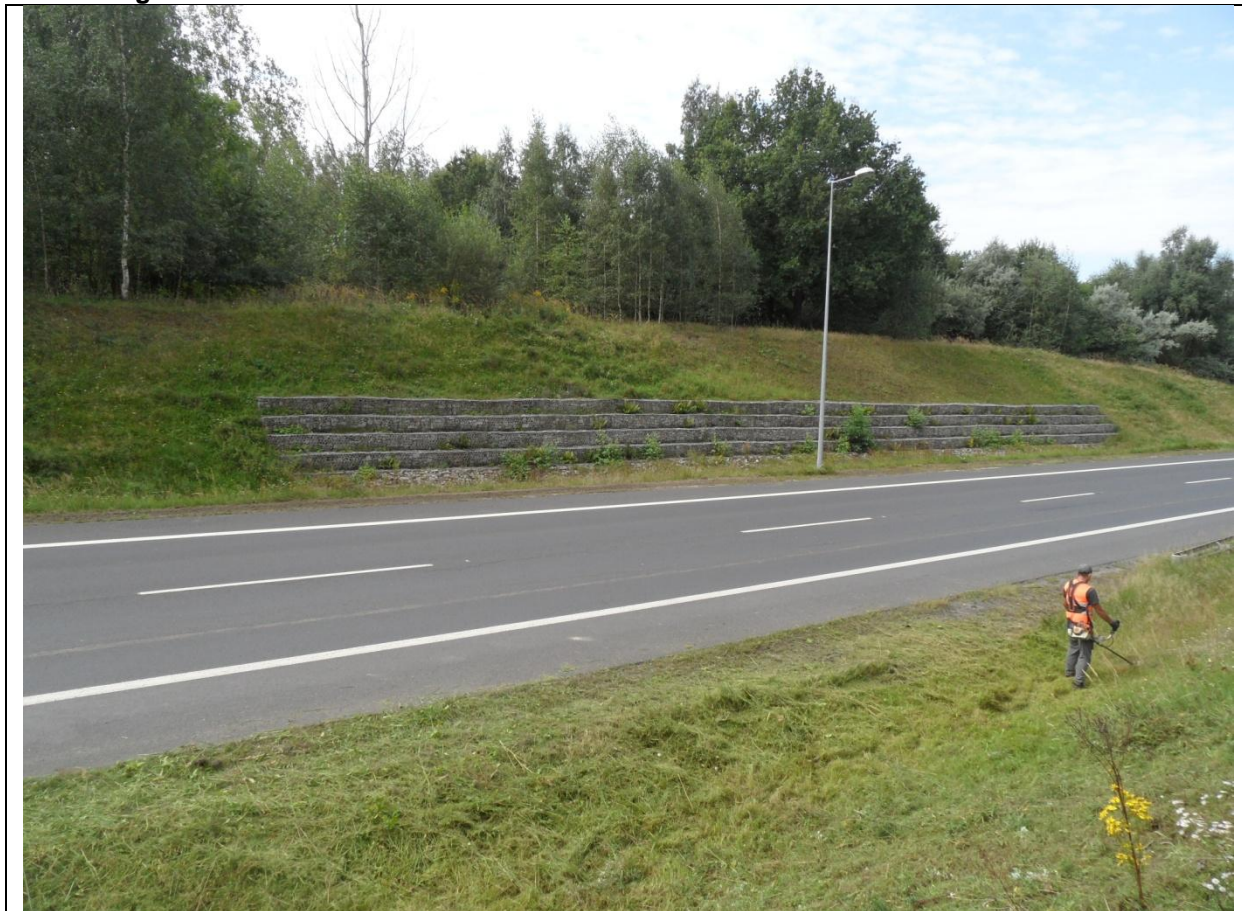
16. Fotografia osuwiska

Sytuacja geomorfologiczna: skarpa wykopu drogowego		Układ geologiczny: osuwisko konsekwentne	
Rodzaj materiału: osuwisko gruntowe	Rodzaj ruchu: zsuw	Stopień aktywności: N	
Krótki opis: Osuwisko zabezpieczone poprzez gabionowym murem oporowym. Skarpa została wyprofilowana. Obecnie jest nieaktywne

TAK	Opis: przeprowadzono profilowanie skarpy oraz wysiano na jej powierzchni trawę. U podstawy skarpy wykonano gabionowy mur oporowy.
-----	---

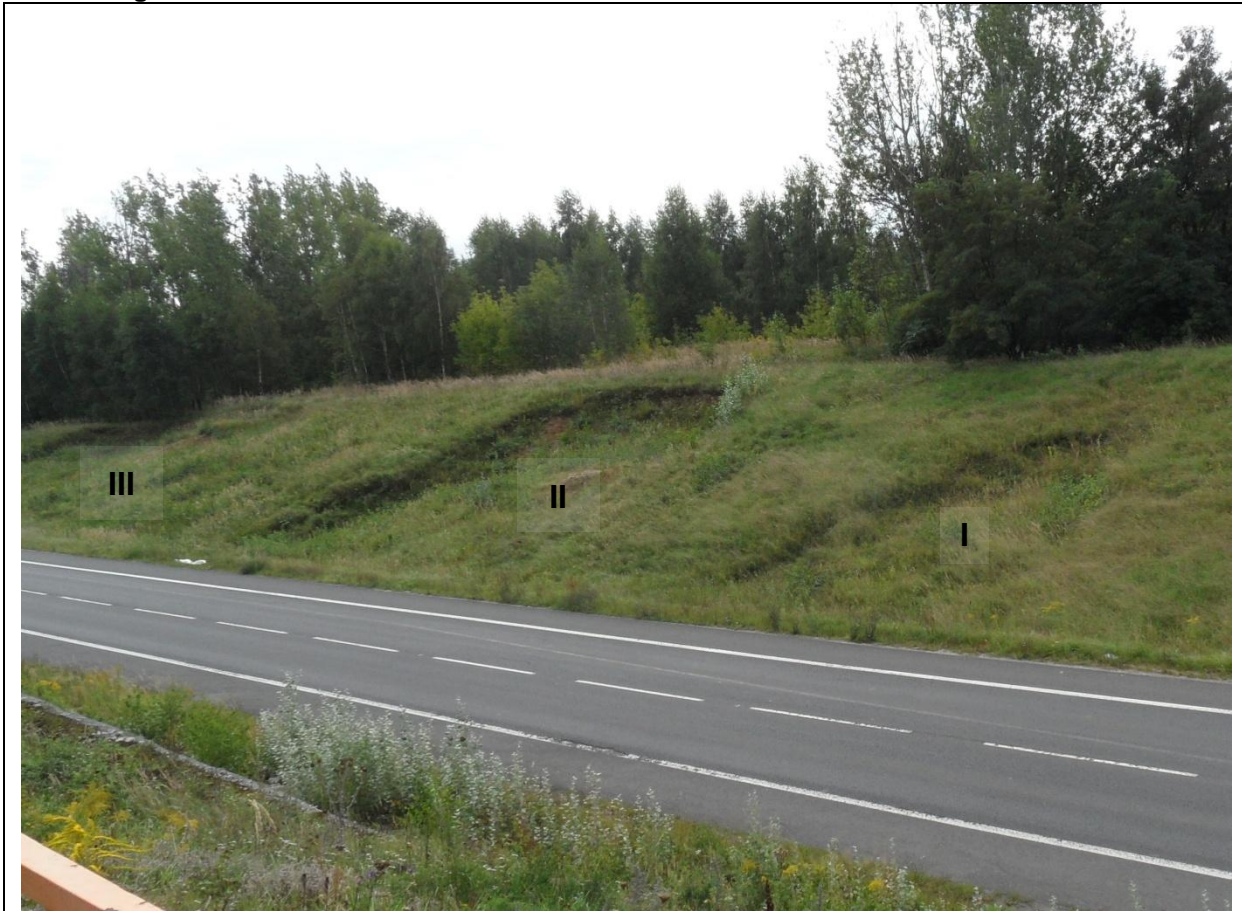
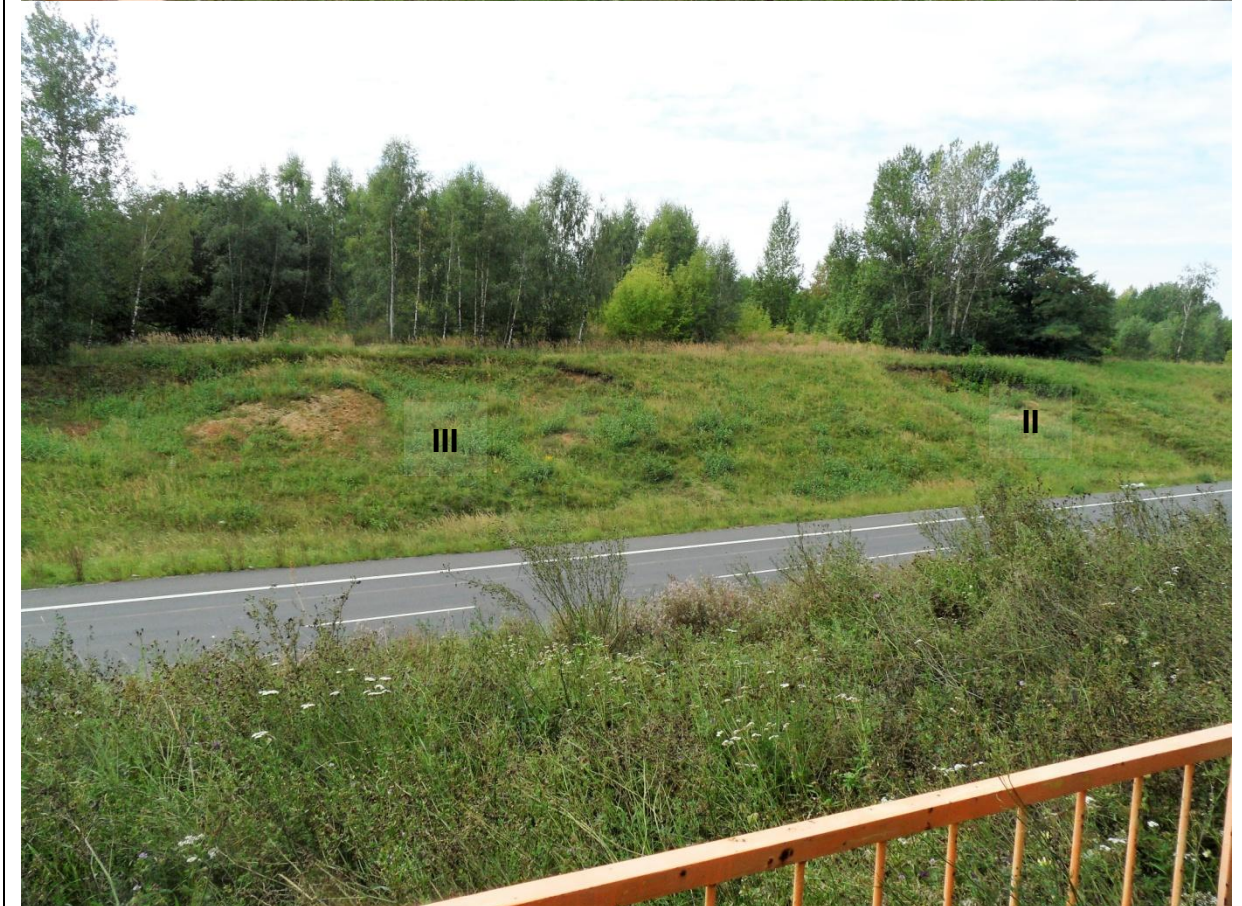
16. Fotografia osuwiska

Sytuacja geomorfologiczna: skarpa wykopu drogowego		Układ geologiczny: osuwisko konsekwentne
Rodzaj materiału: osuwisko gruntowe	Rodzaj ruchu: zsuw	Stopień aktywności: N ze względu na porastającą roślinność
Krótki opis: osuwisko składa się z trzech szeregowo zlokalizowanych nisz oddalonych od siebie o 14 i 20 m. Osuwiska powstały w południowo-zachodniej skarpie wykopu drogowego. W skarpie północno-wschodniej stwierdzono występowanie pojedynczego osuwiska o tej samej rozciągłości.

Osuwisko nie jest zabezpieczone. W trakcie prowadzenia pomiarów we wrześniu 2021r. nie stwierdzono jego aktywności i nie oddziaływało na konstrukcję nawierzchni drogowej.

TAK		Opis: wskazane jest prowadzenie wizji terenowej po okresie intensywnych opadów oraz po roztopach wiosennych
-----	--	---

TAK		Opis: prowadzenie wizji terenowych, pomiary raz w roku w okresie wiosennym
-----	--	--

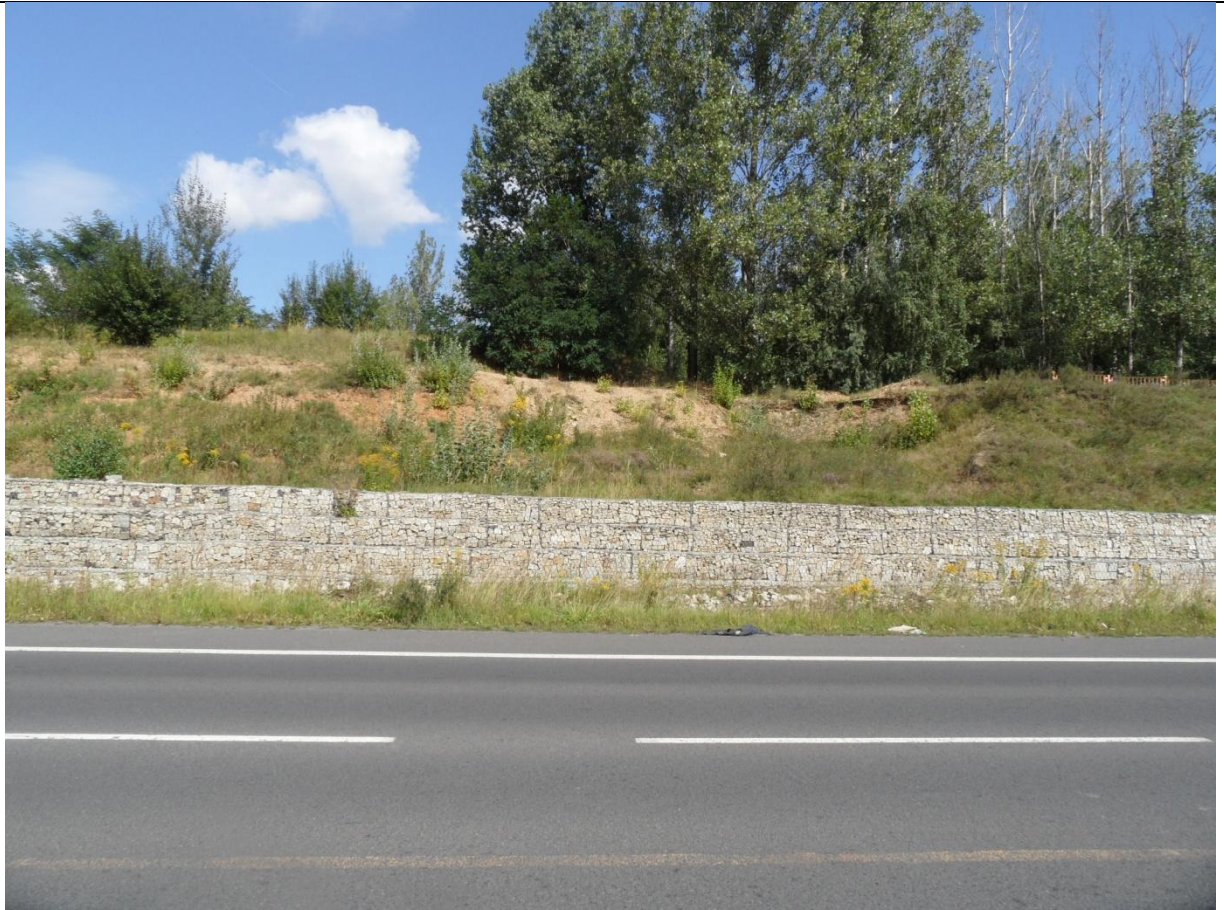
Część centralna osuwiska

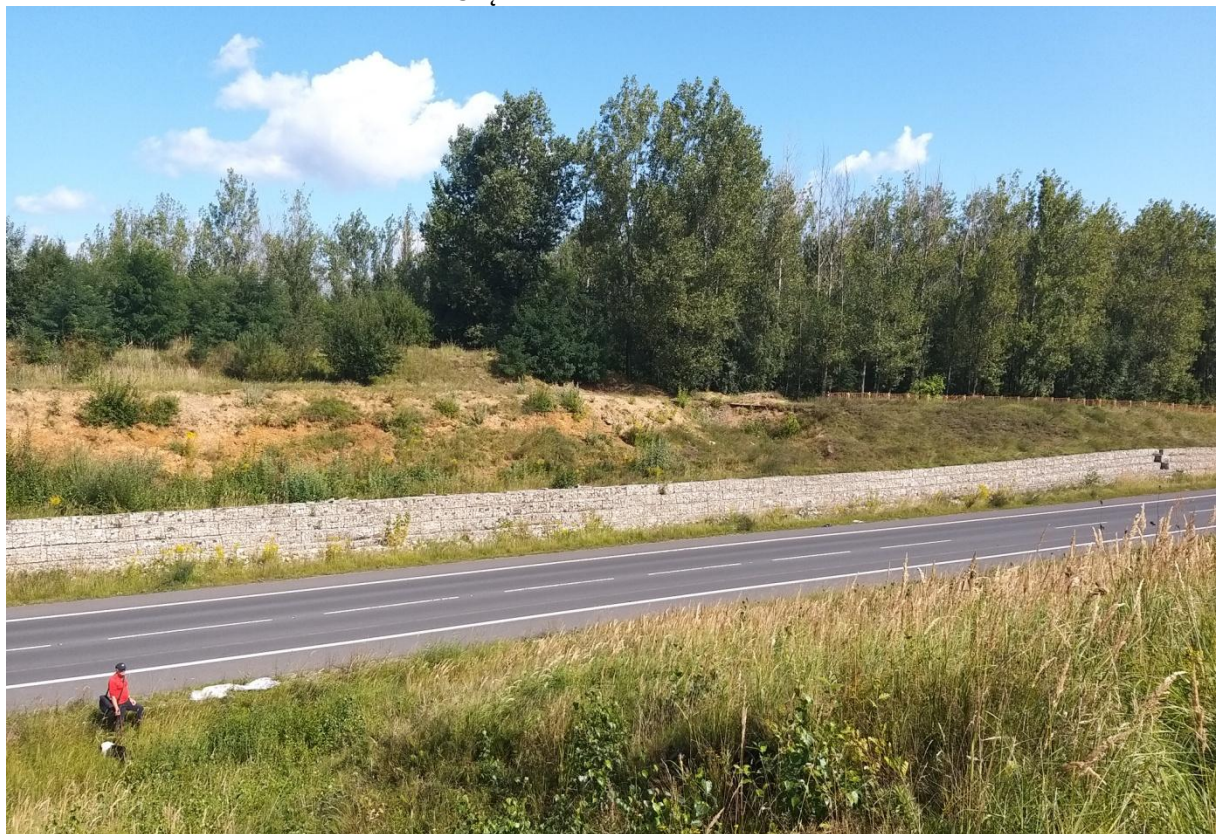
Część południowo osuwiska
